高層ビル内の内装材の破損や家具、什器の移動・転倒

(東京都内の34棟の高層ビルにおいて)

出典: 内閣府「平成24年度版防災白書」

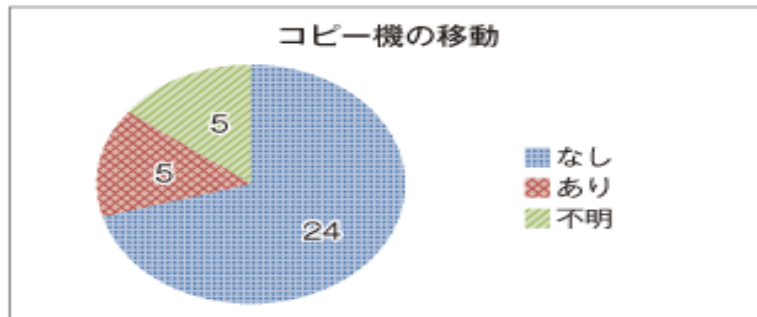
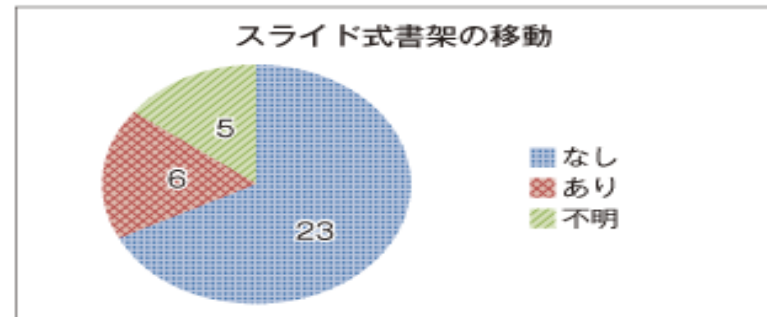
前頁の図の標題		高層ビル内の内装材の破損や家具、什器等の移動・転倒
同図のポイント		東日本大震災の長周期変動の影響を聞き取った結果、多くの高層ビルで、内装材に亀裂が生じる等の軽微な損傷が認められた。
出典の詳細	資料名	内閣府「平成24年版防災白書」第1編第1章1(5)〈2012年6月〉
	標題	図表1-1-6 高層ビル内の内装材の破損や家具、什器等の移動・転倒
	URL	http://www.bousai.go.jp/kaigirep/hakusho/pdf/H24_honbun_1-4bu.pdf
原資料の詳細	資料名	気象庁「長周期地震動に関する情報のあり方報告書」〈2012年3月〉
	標題	高層ビル内における内装材の破壊や家具、什器等の移動・転倒に関する聞き取り調査結果
	URL	www.jma.go.jp/jma/press/1204/26a/siryoku.pdf
キーワード		高層ビル、破損、移動、転倒、被害
データ番号		01-041-0202（問い合わせ等の場合、この番号をご明示ください）
