高層ビル内の内装材の破損や家具、什器の移動・転倒

(東京都内の34棟の高層ビルにおいて)

原資料: 気象庁「高層ビル内における内装材の破壊や家具、什器等の移動・転倒に関する聞き取り調査」

出典: 内閣府「平成24年度版防災白書」。ただし、当研究所が標題を修正

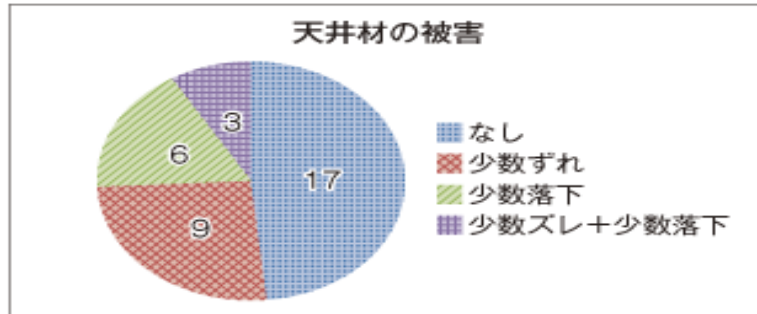
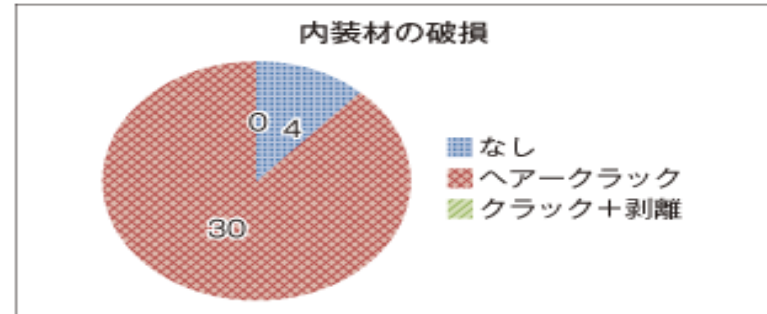
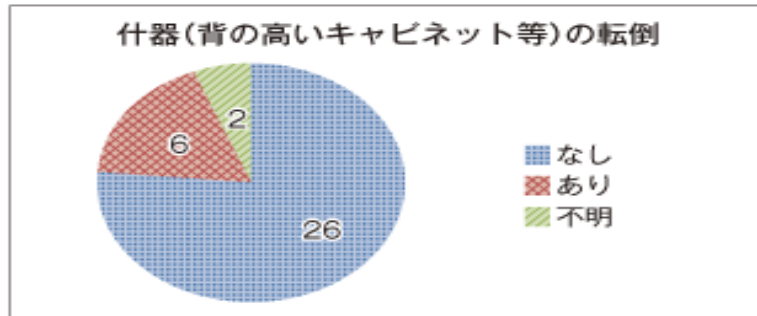
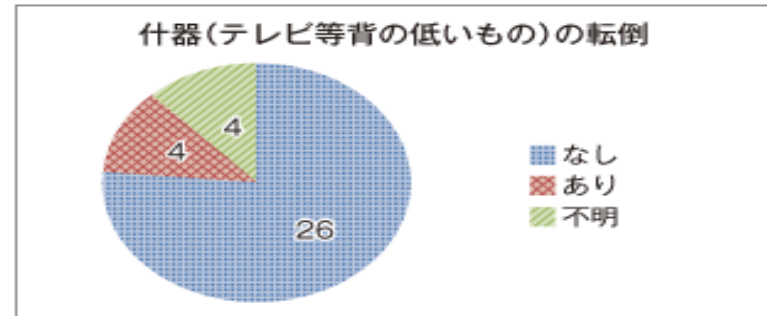
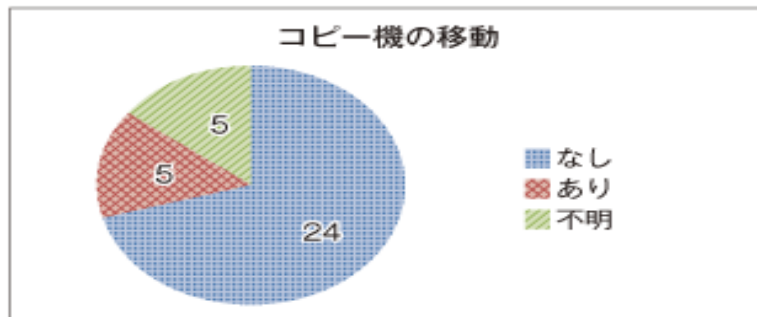
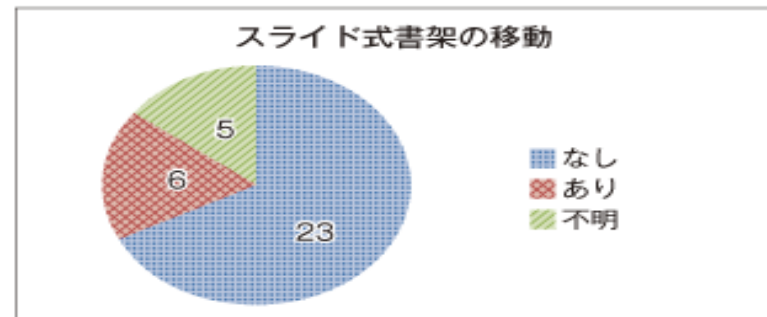
前頁の図の標題		高層ビル内の内装材の破損や家具、什器等の移動・転倒
同図のポイント		東日本大震災の長周期変動の影響を聞き取った結果、多くの高層ビルで、内装材に亀裂が生じる等の軽微な損傷が認められた。
出典の詳細	資料名	内閣府「平成24年版防災白書」第1編第1章1(5)〈2012年6月〉
	標題	図表1-1-6 高層ビル内の内装材の破損や家具、什器等の移動・転倒
	URL	http://www.bousai.go.jp/kaigirep/hakusho/pdf/H24_honbun_1-4bu.pdf
原資料の詳細	資料名	気象庁「長周期地震動に関する情報のあり方報告書」〈2012年3月〉
	標題	高層ビル内における内装材の破壊や家具、什器等の移動・転倒に関する聞き取り調査結果
	URL	www.jma.go.jp/jma/press/1204/26a/siryou.pdf
キーワード		高層ビル、破損、移動、転倒、被害
データ番号		01-041-0202（問い合わせ等の場合、この番号をご明示ください）
